# Steckbrief Gefahrenstelle 1

# Steckbrief Gefahrenstelle 2

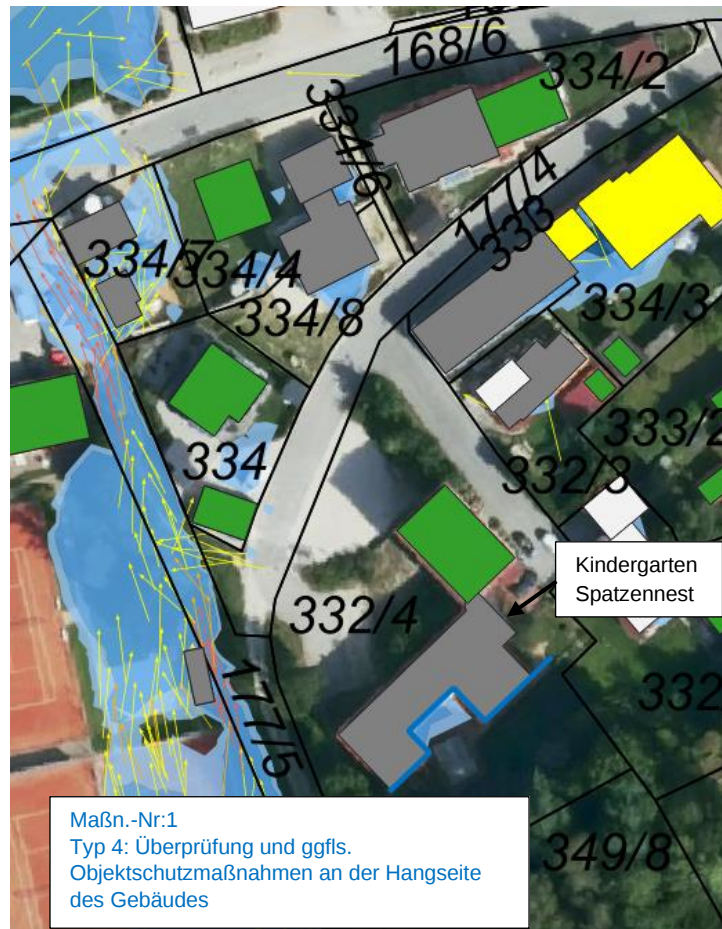
# Steckbrief Gefahrenstelle 3

Der Kindergarten Spatzennest am Brunnenweg ist im Falle eines hundertjährigen Starkregens durch sich am Gebäude anstauendes Wasser betroffen. Es wird eine Maßnahme vorgeschlagen, um die Situation zu verbessern.

Das Wasser staut sich an der Hangseite des Gebäudes und kann dort eindringen oder Schäden verursachen. Der Schutz durch die aktuelle bauliche Situation ist möglicherweise nicht ausreichend gegeben und sollte daher überprüft werden.

Die Hangseite sollte auf Öffnungen überprüft und gegebenenfalls durch bauliche

Schutzmaßnahmen wie Schwellen, Abdichtungen oder Schutzwände gegen eindringendes Wasser gesichert werden.

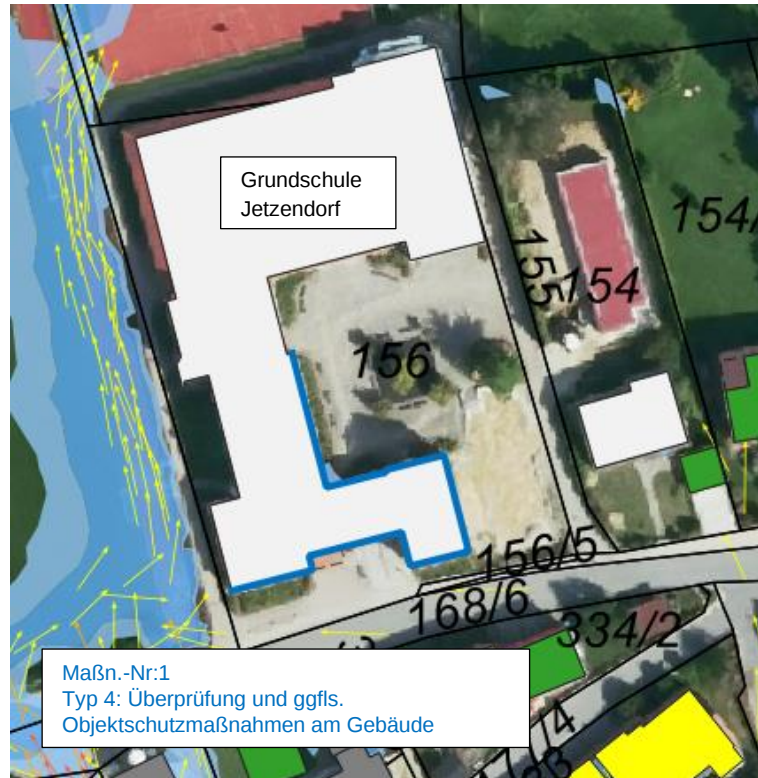
# Steckbrief Gefahrenstelle 4

Die Grundschule Jetzendorf nördlich der Schulstraße ist ebenso wie der Kindergarten Spatzennest im Falle eines hundertjährigen Starkregens durch sich am Gebäude anstauendes Wasser betroffen. Zur Verbesserung der Situation wird eine Maßnahme vorgeschlagen.

Das Wasser staut sich an der südlichen Gebäudeseite. Es ist unklar, ob die aktuelle bauliche Situation einen ausreichenden Schutz bietet. Eine Überprüfung ist erforderlich, um mögliche Schwachstellen zu identifizieren.

Das Gebäude sollte auf Öffnungen und bauliche Schwächen überprüft und gegebenenfalls durch Maßnahmen wie Abdichtungen, Schutzwände oder

Schwellen gegen eindringendes Wasser gesichert werden. Alternative Maßnahmen wie Retentionsräume oder Geländemodellierungen wurden geprüft, jedoch aufgrund der geringen Fließtiefen und des begrenzten Ausmaßes der Gefährdung als wirtschaftlich nicht sinnvoll verworfen. Im Zuge der Planung des Neubaus/Erweiterung können solche Maßnahmen jedoch durch Synergieeffekte wirtschaftlich sinnvoll werden. Dies ist gesondert zu begutachten.

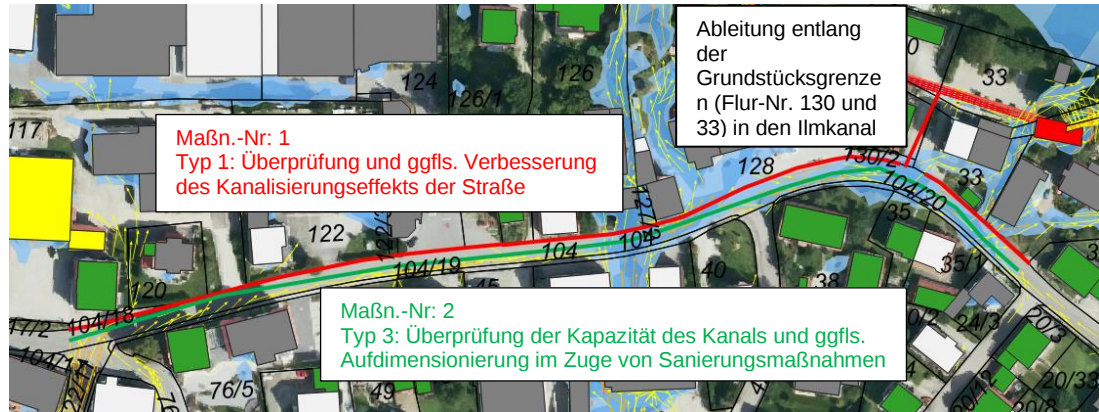
# Steckbrief Gefahrenstelle 7

Entlang der Hauptstraße fließt im Zuge eines hundertjährigen Starkregens sowohl von Westen als auch von Osten kommend Oberflächenwasser, welches sich im Scheitel der gekrümmten Stelle der Hauptstraße trifft. Bereits vor diesem Punkt strömt das Wasser entlang der Straße auf die hangabwärtsgelegenen Grundstücke.

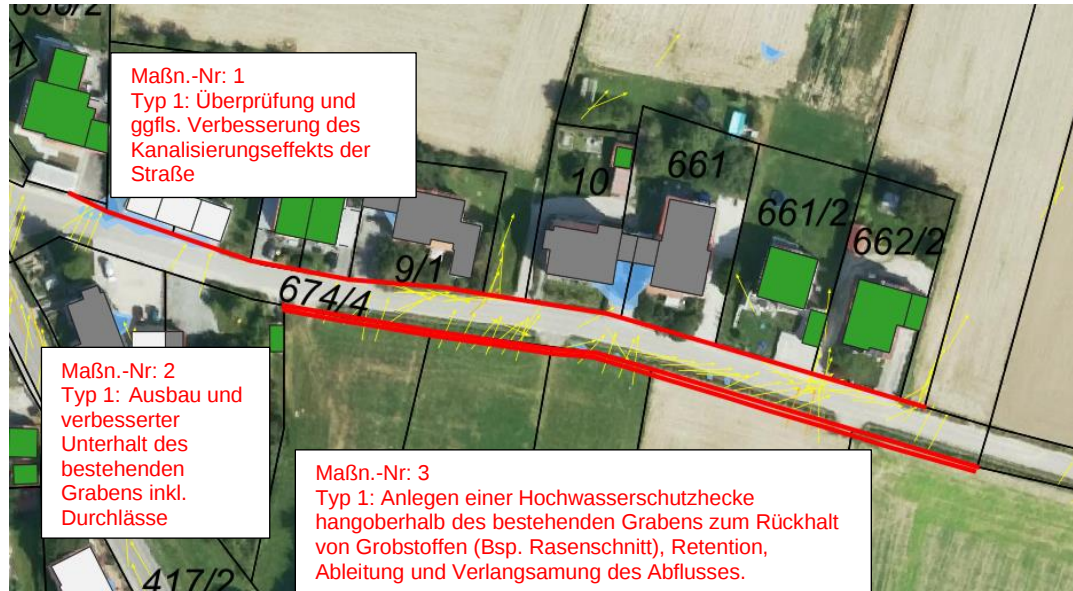
# Steckbrief Gefahrenstelle 9

Von den Feldern südlich der Lindhofstraße fließt im Zuge eines hundertjährigen Starkregens Oberflächenwasser über die Straße und flutet die hangabwärts gelegenen Grundstücke. Die Situation wird durch unzureichende Entwässerung und mangelnde Rückhaltung verschärft.

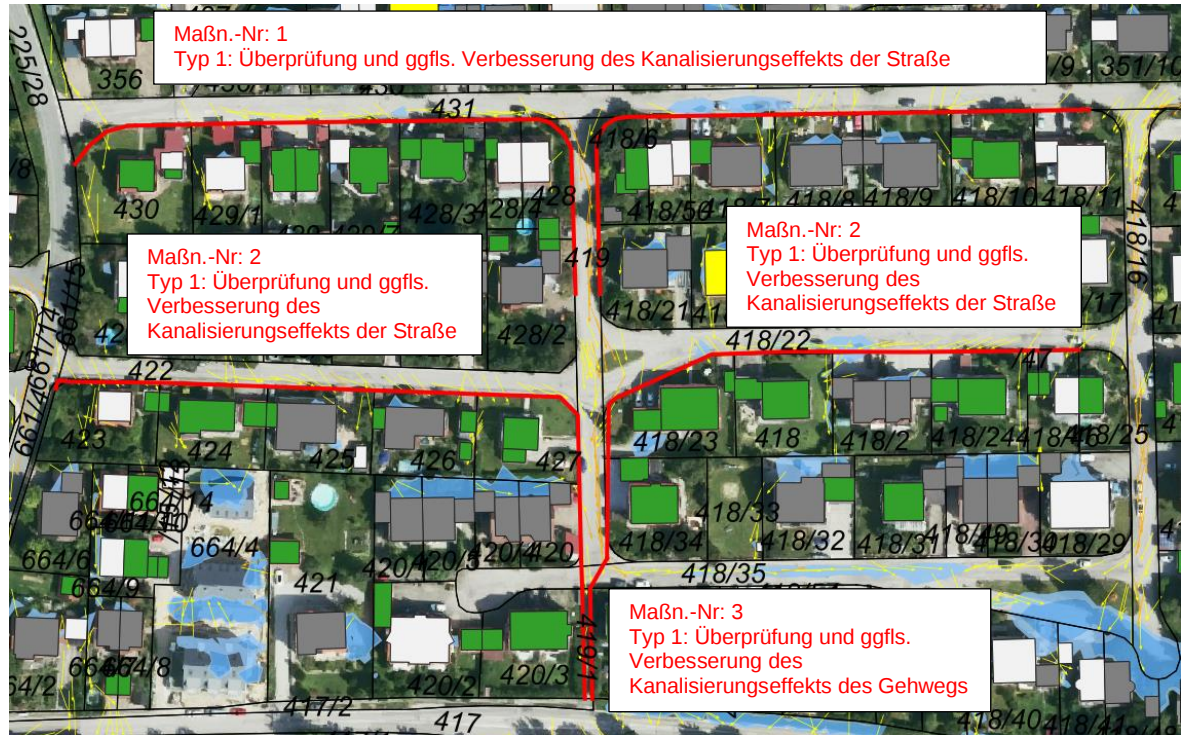
# Steckbrief Gefahrenstelle 14

Im Falle eines hundertjährigen Starkregens bahnt sich anfallendes Regenwasser seinen Weg hangabwärts über Grundstücke, die Kohlstattstraße sowie die Sonnenhangstraße hinweg und überflutet die sich in diesem Bereich befindenden Grundstücke und Häuser.

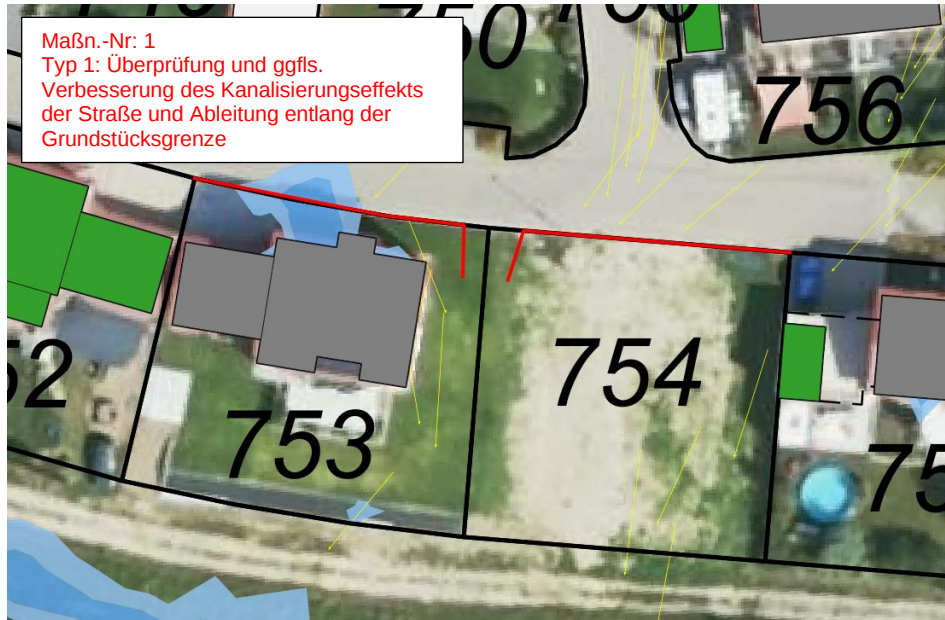
# Steckbrief Gefahrenstelle 18

Die südlich des Sepp-Lederer-Rings gelegenen Grundstücke sind bei einem hundertjährigen Starkregen von hangabwärts abfließendem Wasser betroffen, das von der Straße aus Norden kommend auf die Grundstücke zuströmt.

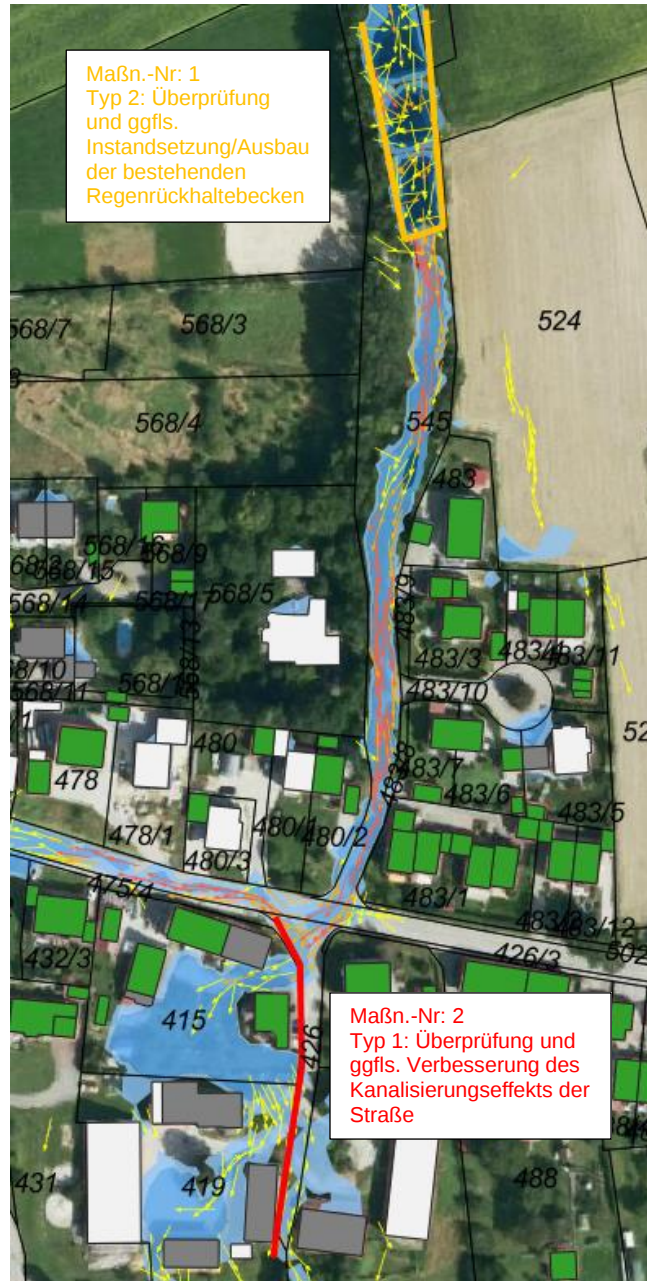
# Steckbrief Gefahrenstelle 23

Die drei der Bärnhausener Straße nach Norden folgenden, bereits vorhandenen Regenrückhaltebecken werden im Falle eines hundertjährigen Starkregens stark überlastet. Große Wassermengen strömen daraufhin Richtung Süden in den Lambertweg und fluten dort hangabwärtsgelegene Grundstücke.

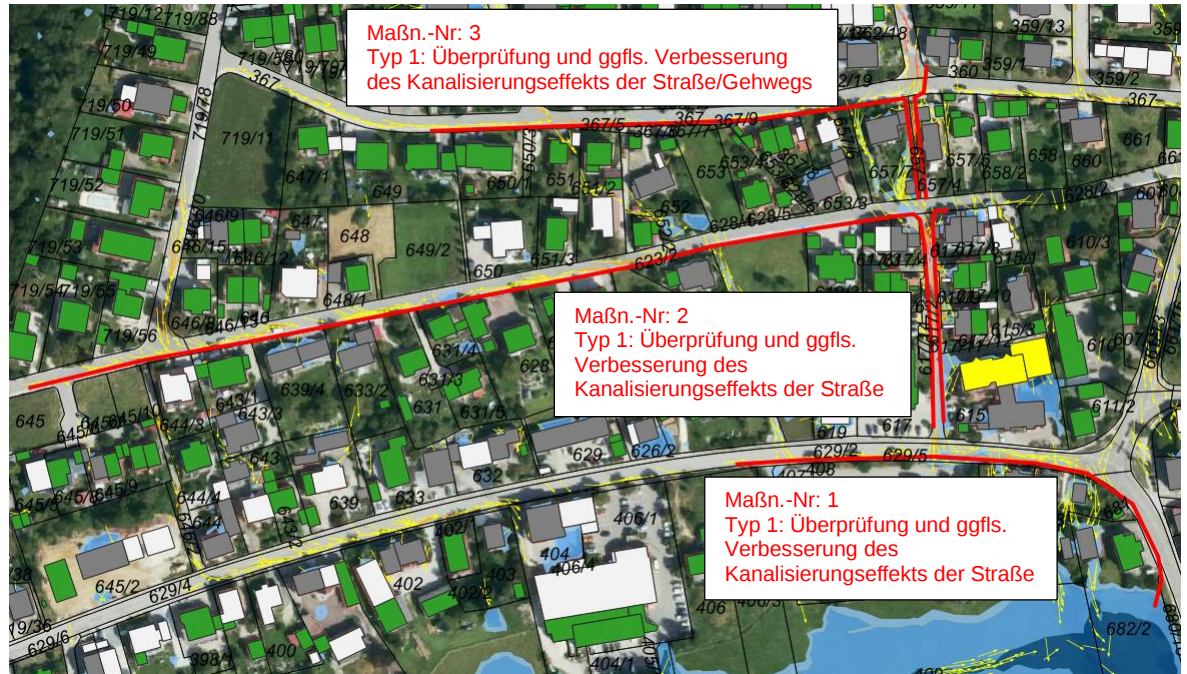
# Steckbrief Gefahrenstelle 24

Im Falle eines hundertjährigen Starkregens bahnt sich anfallendes Regenwasser nach Süden strömend seinen Weg hangabwärts über Grundstücke, die Johannesstraße, die Mittlere Prielstraße sowie die Aichacher Straße hinweg und flutet die sich in diesem Bereich befindenden Häuser.

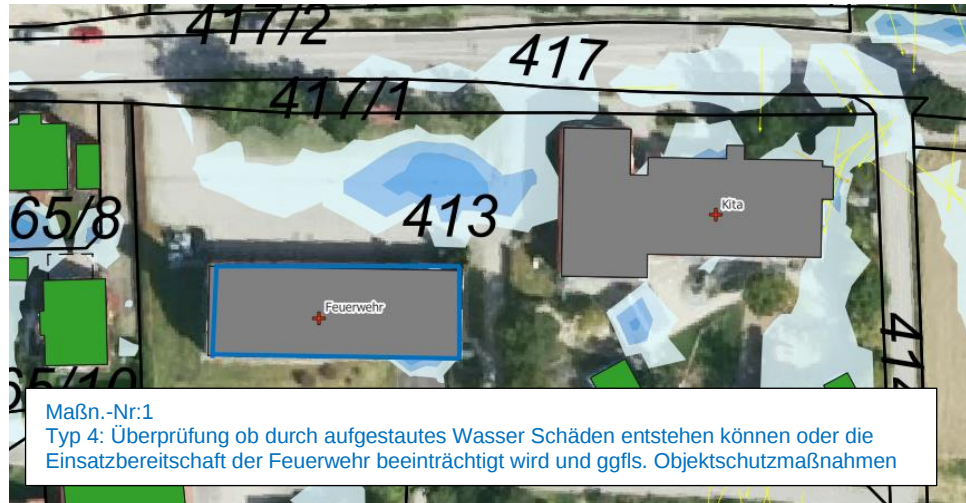
# Steckbrief Gefahrenstelle 28

Im Falle eines hundertjährigen Starkregens sammelt sich anfallendes Oberflächenwasser auf dem Grundstück der Freiwilligen Feuerwehr Jetzendorf-Volkersdorf und staut sich an deren Gebäude.

Die Feuerwehr ist ein kritisches Infrastrukturobjekt. Bei Starkregenereignissen kann sich Wasser am Gebäude anstauen und die Einsatzbereitschaft gefährden. Ohne geeignete Schutzmaßnahmen besteht die Gefahr von Schäden am Gebäude und Einschränkungen im Betrieb.

Maßnahme 1: Überprüfung, ob durch aufgestautes Wasser Schäden entstehen können oder die Einsatzbereitschaft der Feuerwehr beeinträchtigt wird, und ggf. Objektschutzmaßnahmen (Typ 4)

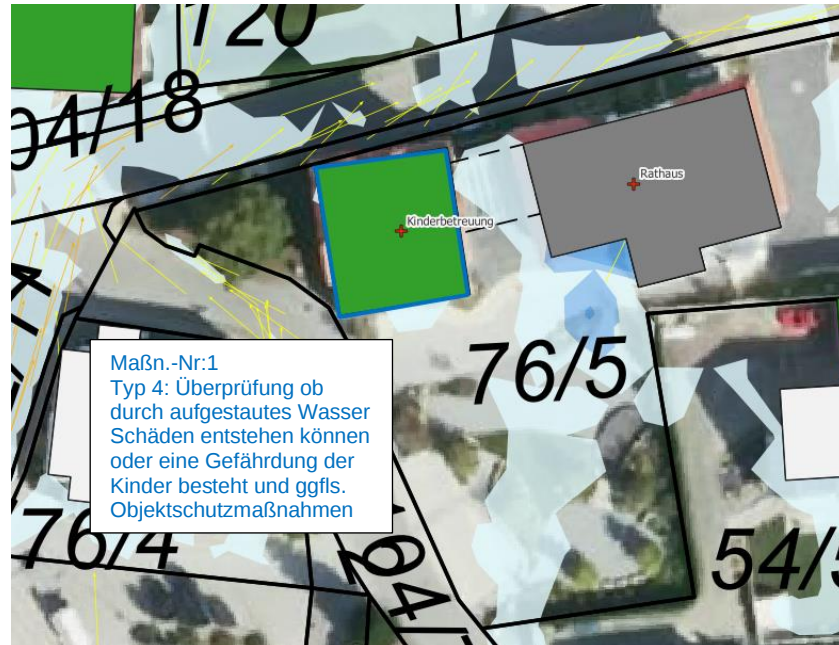
# Steckbrief Gefahrenstelle 30

Die Kinderbetreuung an der Poststraße ist ebenso wie das angrenzende Rathaus der Gemeinde Jetzendorf im Falle eines hundertjährigen Starkregens durch sich am Gebäude anstauendes Wasser betroffen.

Das Gebäude der Kinderbetreuung liegt in einem Bereich, in dem sich bei Starkregen Wasser sammelt und anstaut. Dies kann zu Schäden am Gebäude führen und stellt ein Risiko für die Sicherheit der Kinder und den Betrieb der Einrichtung dar.

Maßnahme 1: Überprüfung, ob durch aufgestautes Wasser Schäden entstehen können oder eine Gefährdung der Kinder besteht, und ggf. Objektschutzmaßnahmen (Typ 4)
